PREFEITURA MUNICIPAL DE ITAÍ

SECRETARIA MUNICIPAL DE MEIO AMBIENTE

PLANO DE ARBORIZAÇÃO URBANA DE ITAÍ

Itaí, 2015.

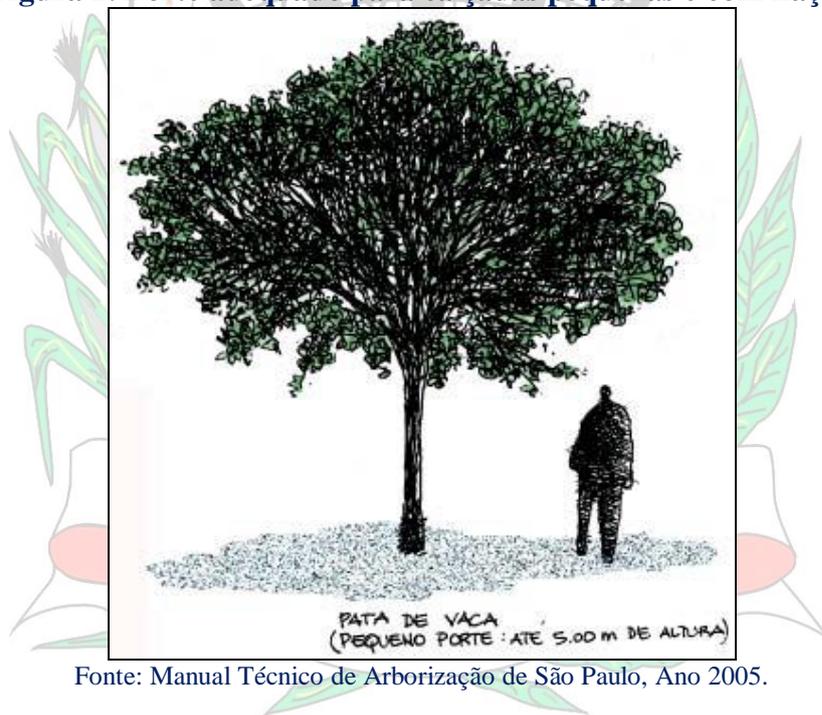
Figura 1: Porte adequado para calçadas pequenas e com fiação

Este manual apresenta exemplos de mudas de pequeno porte que podem ser utilizadas em calçadas sem interferir na fiação, a exemplo Unha ou Pata-de-Vaca, Flamboyantzinho Barba de Barata, Faxina Vermelha, Suína, Feijoa ou Goiabada Serra, Calistemon, Grevilha de Jardim, Algodão da Praia, Caputuna-Preta, Diadema e Ipê-Rosa-Anão.

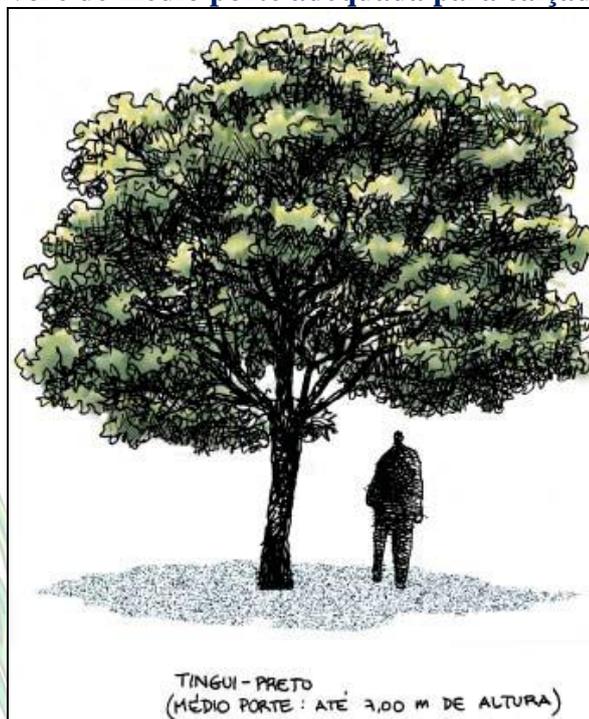
Figura 2: Árvore de médio porte adequada para calçadas sem fiação

Também relaciona as espécies de médio porte que podem ser empregadas em plantios em calçadas, mas em locais com calçadas largas (até três metros) e sem presença de fiação, como o tingui-preto, fruto-de-pombo, unha ou pata-de-vaca, falso-barbatimão, caroba,

carobinha, pau-de-orelha, manduirana, pau-cigarra, aleluia, ipê amarelo, etc. Abaixo foi apresentado um exemplo desse tipo de árvore e que consta no referido manual.

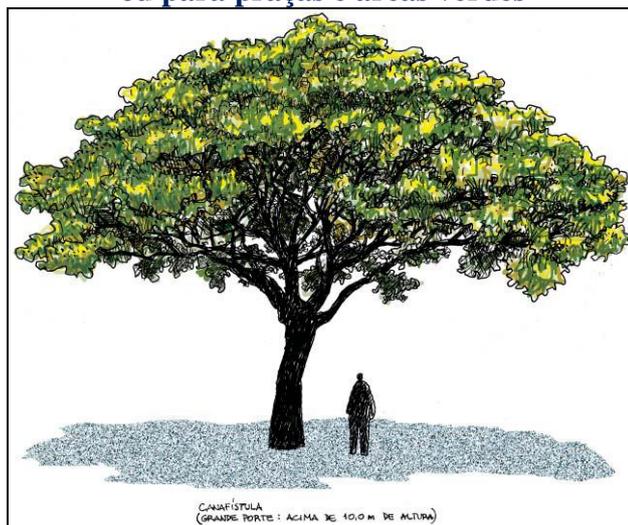
Figura 3: Árvore de grande porte adequada para locais sem fiação e com calçadas largas ou para praças e áreas verdes

A figura 3 do manual apresenta uma espécie de grande porte que é indicada para áreas com grandes espaços livres como calçadas e canteiros largos (mais de 3 metros), áreas verdes e praças. Traz ainda uma relação que é constituída por: angelim-doce, pau-marfim, pau-brasil, pau-ferro, chuva-de-ouro, sombreiro, copaíba, pau-de-óleo, camboatá, ipê-de-flor verde, corticeira-da-serra, mulungu, alecrim-de-campinas, dedaleiro, oiti, Jacarandá paulista, Cabreúva amarela, Cabreúva vermelha, canela preta, canela ferrugem, canela sassafrás, pau-pereira, folha de bolo, canela-do-brejo, aldrago, faveira/sucupira lisa, ipê-amarelo, ipê-amarelo-do-brejo, pinha-do-brejo, pau-de-tucano.

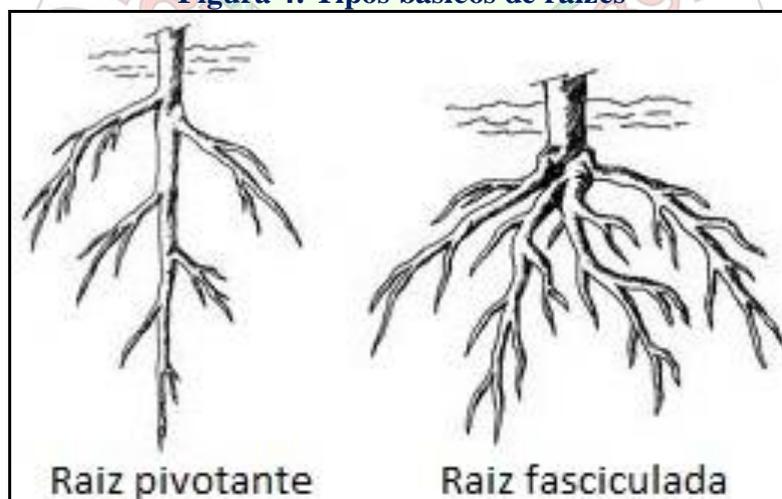
Figura 4: Tipos básicos de raízes

Outra informação importante para a arborização urbana é o formato das raízes das árvores que podem ser definidos em dois tipos básicos: fasciculadas e pivotantes (Figura 4). A primeira é formada por um conjunto de raízes finas com praticamente o mesmo tamanho e espessura e não se aprofundam muito no solo, formando um tipo de rede pela forma das ramificações. Esse sistema auxilia na fixação do solo e para evitar processos erosivos. Já no segundo tipo existe uma raiz principal mais grossa e maior que adentra verticalmente no solo e dele surgem ramos secundários (Fonte: Mato & Cia, 2011).

Plantas como os Flamboyants, Mangueiras, Abacateiros, Ficus, Sibipirunas, têm raiz fasciculada, que são abundantes e agressivas e são contra indicadas para uso em calçadas e canteiros pequenos, já que causam danos depois que crescem, como a destruição de galerias pluviais e/ou de esgoto, fiações enterradas, fundações e o que mais houver pela frente, causando enormes prejuízos materiais (Fonte: www.arvores.brasil.nom.br/textos/raizes.htm, 2012).

Por isso, para áreas com pouco espaço como calçamentos de ruas são mais indicadas espécies com raízes pivotantes. A figura 5 apresenta uma relação de espécies que não são indicadas para calçadas e canteiros centrais tanto pelo seu porte quanto pelo tipo de raízes, entre outras características. A tabela pertence ao Manual de Arborização do Município de Hortolândia – SP.

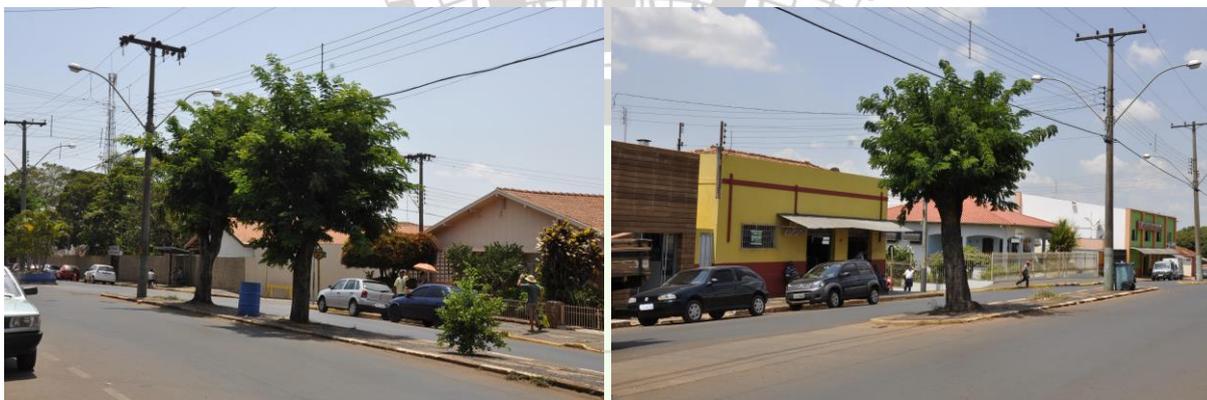
Foto 1 e 2: Sibipirunas na Avenida Santo Antônio em contato com a rede de energia e de telefonia. Árvores que receberam podas de emergência (poda drástica) e apresentam aspecto “avassourado” (rebrotas excessivas) por terem sido retirados os galhos principais. Há galhos em processo de apodrecimento no interior das árvores. Fonte: PMI, 2014.

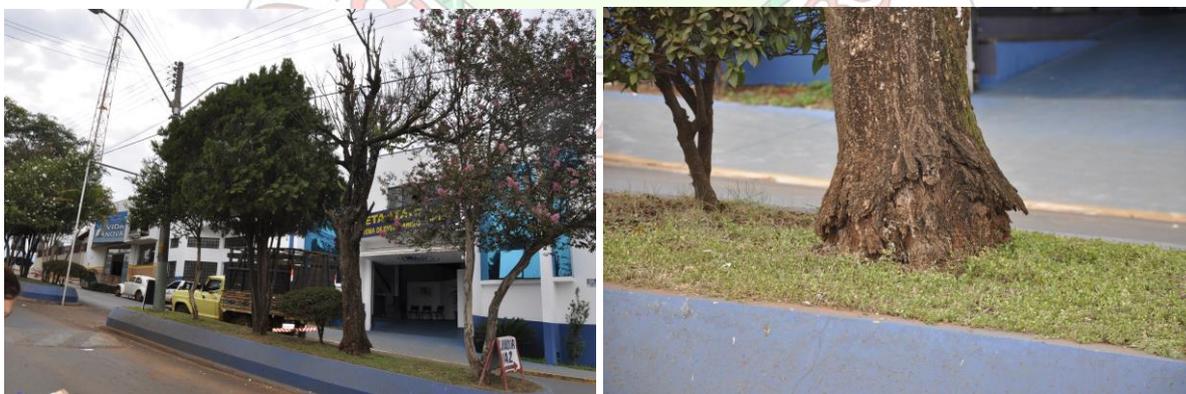
Foto 3: Sibipiruna morta na Avenida Santo Antônio em decorrência de podas de emergência, com troncos apodrecidos pela realização de podas mal feitas, que acarretaram na invasão microbiana. Local: em frente ao Colégio Anglo. Fonte: PMI, 2014.

Foto 4: Detalhe tronco próximo a raiz da Sibipiruna da Avenida Santo Antônio, com tronco morto por ataque de fungos e risco de queda. Fonte: PMI, 2014.

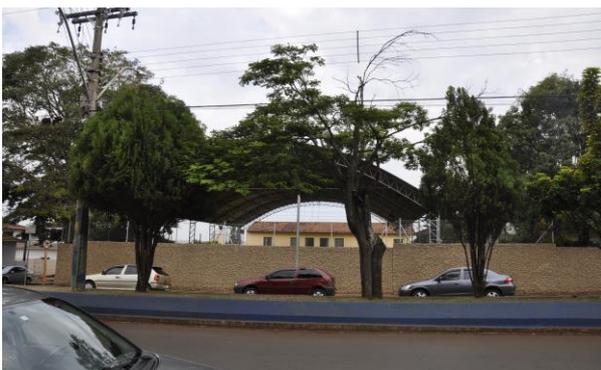
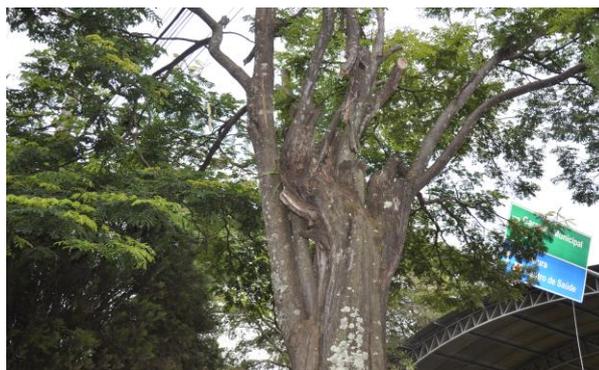
Foto 5: Sibipiruna condenada na Avenida Santo Antônio em decorrência de podas de emergência. Apresenta fungos, galhos apodrecidos e risco de quebra de galhos. Local: em frente à EMEF Antônio Freitas Filho. Fonte: PMI, 2014.

Foto 6: Detalhe da Sibipiruna da Avenida Santo Antônio, em frente a EMEF Antônio Freitas Filho, com troncos apodrecidos em decorrência de podas mal feitas e que não levaram a formação do calo cicatricial e que acarretaram na invasão microbiana e desestabilização da árvore. Fonte: PMI, 2014.

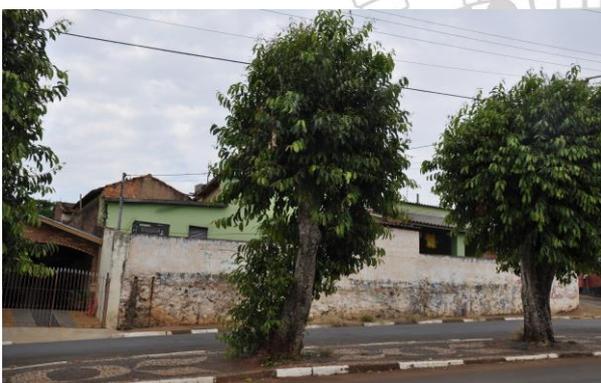
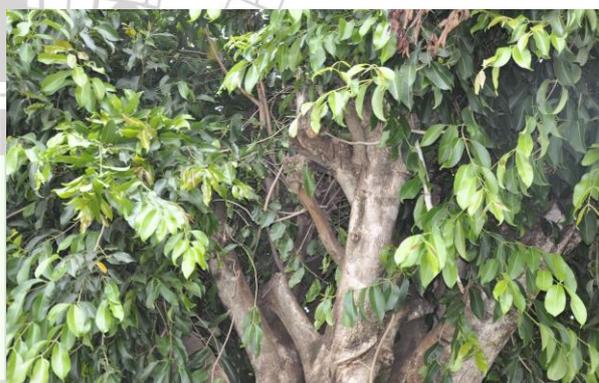
Foto 7: Jambolão na Avenida Santo Antônio em contato com a rede de energia e de telefonia. Árvores que receberam podas de emergência e apresentam aspecto “avassourado” por terem sido retirados os galhos principais. Há galhos em processo de apodrecimento no interior das árvores. Fonte: PMI, 2014.

Foto 8: Jambolão comprometido na Avenida Santo Antônio em decorrência de podas de emergência (poda drástica). Apresenta ataque de fitofungos e galhos em processo de apodrecimento. Fonte: PMI, 2014.

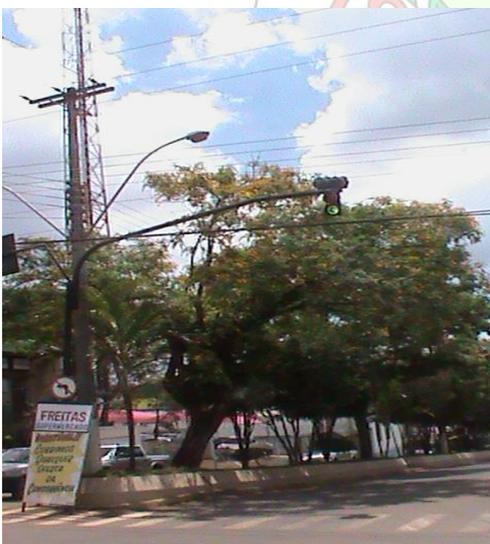
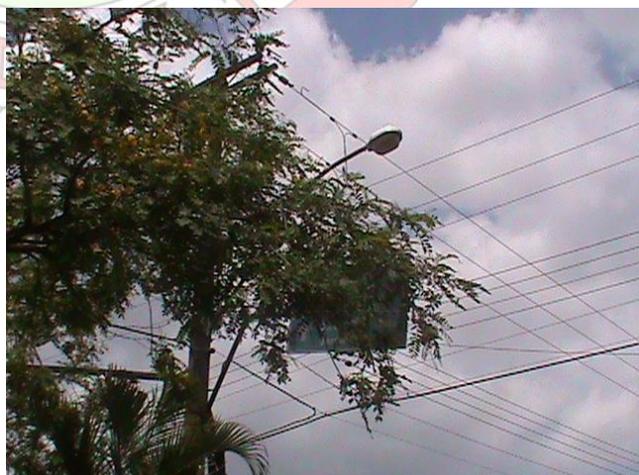
Foto 9: Canteiro na Avenida Santo Antônio. Árvores de grande porte (Leucena) em conflito com a fiação e placa de trânsito. Fonte: Oliveira L.K.S, 2011 (pesquisa de Campo, 2011). Foto 10: Canteiro na Avenida Santo Antônio. Árvores de grande porte em conflito com a fiação e placa de trânsito. Fonte: Oliveira L.K.S, 2011 (pesquisa de Campo, 2011).

Há nesta via uma grande diversidade de espécies de grande porte, médio, pequeno e mesmo arbustos dividindo espaço num canteiro de menos de 1 metro, com postes e rede elétrica em contato com as árvores como a sibipiruna, jambolão e o fícus (grande porte), entre outras. Tem-se neste espaço total falta de conhecimento sobre as plantas adotadas para o paisagismo e arborização do canteiro, o que está levando ao comprometimento da sanidade das espécies de grande porte, como demonstrado nas fotografias apresentadas.

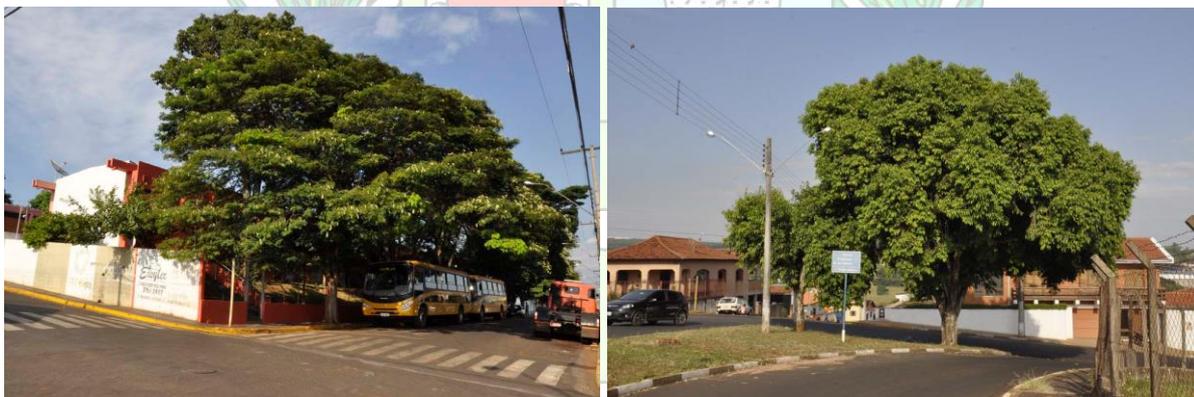
Foto 11: Fileira de Sibipirunas existente em frente à EMEF João Michelin em Itaipava. Árvores de grande porte em condições normais de desenvolvimento, sem comprometimento de tronco e galhos. Fonte: PMI, 2014.

Foto 12: Jambolão localizado no final da Avenida Aurélio Bolsas. Árvore de grande porte, em condições normais de desenvolvimento, sem comprometimento de tronco e galhos. Ao lado, árvore de mesma espécie na qual foram realizadas podas drásticas para não comprometer a fiação. Fonte: PMI, 2014.

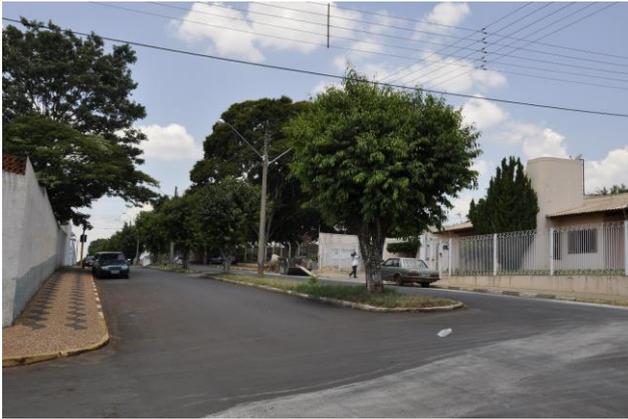
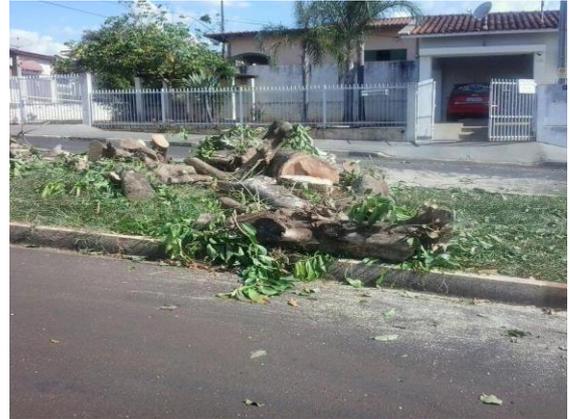
Foto 13: Jambolão na Avenida Aurélio Bolsas em contato com a rede de energia. Árvores que receberem podas de emergência (poda drástica) e apresentam aspecto “avassourado” por terem sido retirados os galhos principais. Há galhos em processo de apodrecimento no interior da árvores. Fonte: PMI, 2014.

Foto 14: Jambolão cortado na Avenida Aurélio Bolsas em decorrência de podas de emergência (poda drástica) realizadas pelo grande porte do espécime que estava em conflito com a fiação. Apresenta ataque de fitofungos e galhos em processo de apodrecimento. Fonte: Facebook do Sr. Isaias de Arruda, 2014.

Esta situação demanda de intervenção, em razão do comprometimento dos espécimes e para evitar problemas futuros para a população que circula nesta via. Pelas características do local deverá ser implantada arborização de pequeno porte e paisagismo nos canteiros centrais e nas calçadas deverão ser plantadas árvores de pequeno e médio porte.

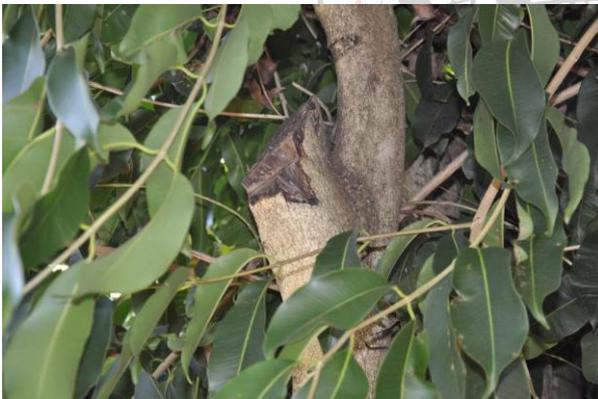
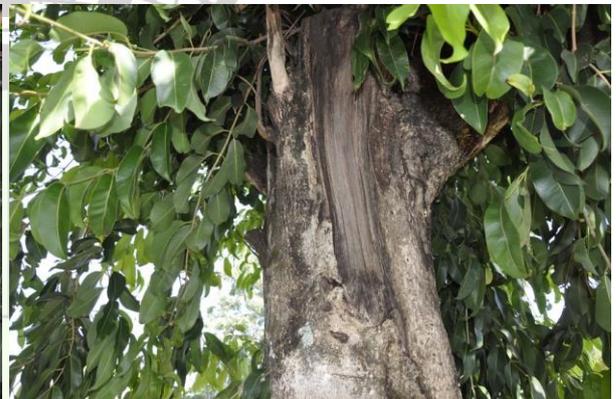
Foto 15 e 16: Jambolão podado de forma drástica e incorreta na Avenida Aurélio Bolsas e com aspecto “avassourado” (rebrotas excessivas). Apresenta ataque de fitofungos e galhos em processo de apodrecimento. Fonte: PMI, 2014

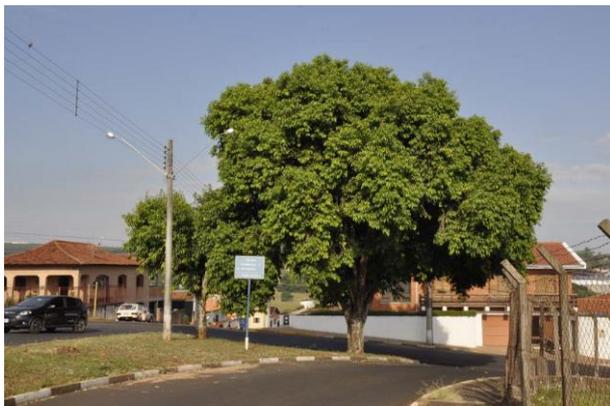
Foto 17: Jambolão localizado no final da Avenida Aurélio Bolsas. Árvore de grande porte, que deverá mantida no canteiro. Apresenta condições normais de desenvolvimento, sem comprometimento de tronco e galhos. Ao lado, árvore de mesma espécie na qual foram realizadas podas drásticas para não comprometer a fiação. Fonte: PMI, 2014.

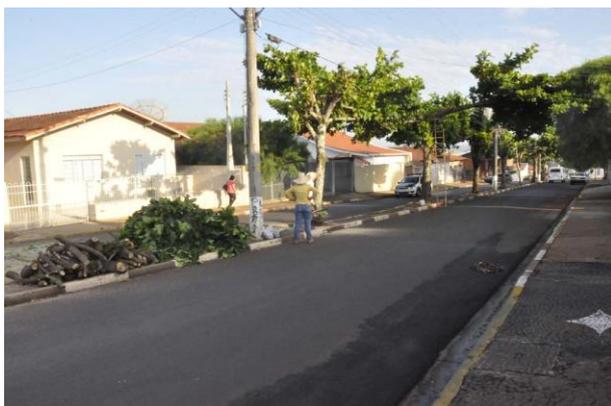
Foto 18: Chapéu-de-sol comprometido na Avenida Amantino Rolim de Moura em decorrência de podas de emergência (poda drástica) realizadas pelo grande porte do espécime que estava em conflito com a fiação. Apresentava ataque de fitofungos e galhos em processo de apodrecimento, além do desequilíbrio da arquitetura das árvores pela retirada de galhos laterais e principais. Árvores suprimidas em janeiro de 2014 para correção do canteiro. Fonte: PMI, 2014.

Esta é uma árvore de grande porte, problemática para locais com rede elétrica e para canteiros estreitos por possuir raízes agressivas. Durante anos recebeu podas drásticas para evitar problemas entre a fiação e seus galhos que eram vultosos. O que provocou prejuízos aos espécimes e a desestabilização da copa da árvore, além do ataque por fungos nos galhos mutilados por podas mal executadas.

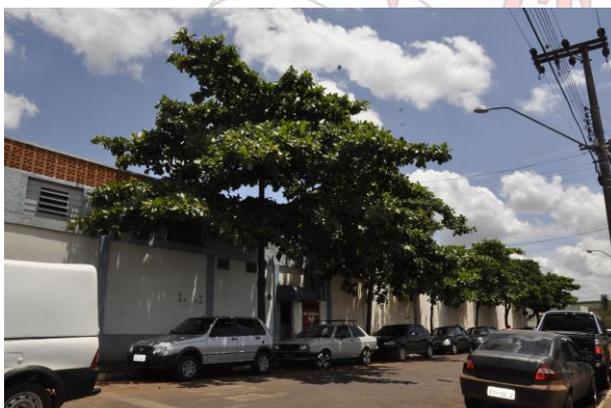
Foto 19: Chapéu-de-sol localizado na Rua Manoel Joaquim Garcia. Árvore de grande porte em condições normais de desenvolvimento, sem comprometimento de tronco e galhos. Fonte: PMI, 2014.
